PAVIMENTAZIONI

PAVIMENTAZIONI PEDONALI

PAVIMENTAZIONI CARRABILI E PIAZZE - SLARGHI

PAVIMENTAZIONI - ELEMENTI CENSITI DA EVITARE

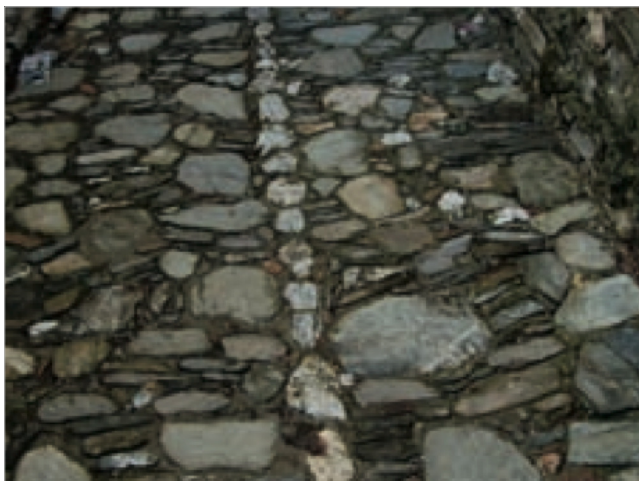
D8.1 Vecchia pavimentazione di Seui, non più esistente "Imperdau" in conci di scisto e calcare con compluvio centrale segnato da elementi chiari in calcare.

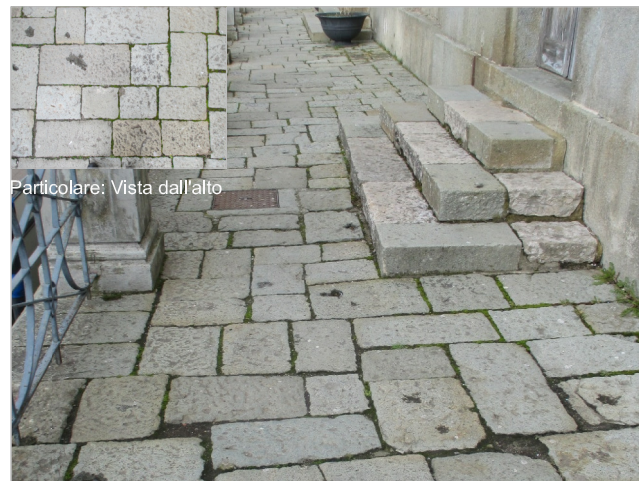
D8.2 Lastricato realizzato fine '800 primi '900 mediante posa in opera di porfido grigio ricavato da una cava nella zona di S. Sebastiano. Con la stessa pietra è stato realizzato il Palazzo Comunale, gradinate ecc.

Testimone di tale impiego rimane oggi a Seui il lastricato adiacente al Palazzo Comunale (D8.2).

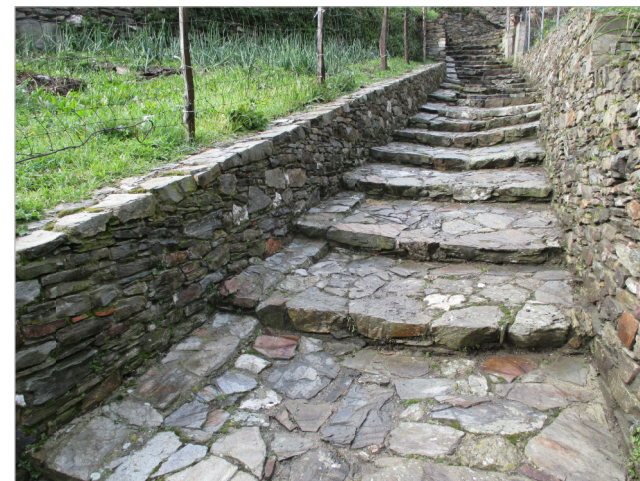
D8.3 Esempio di lastricato realizzato con conci di scisto misto a qualche trovante di porfido rosso. L'uso è sconsigliato nel centro storico se non nelle zone periferiche poco trafficate come in questo caso.

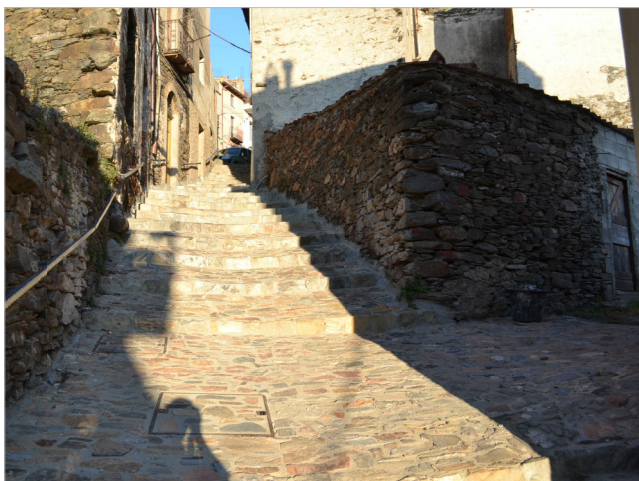
D8.4 Esempio di lastricato realizzato con trovante di porfido rosso e conci di scisto misto. L'uso è sconsigliato nel centro storico se non nelle zone periferiche poco trafficate come in questo caso.

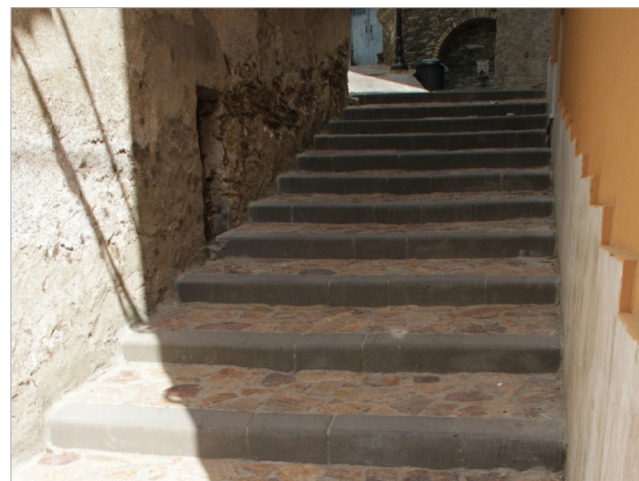
D8.5 Esempi di lastricato da proporre in maniera tale da rendere uniforme la realizzazione delle scalinate lungo tutto il centro matrice.

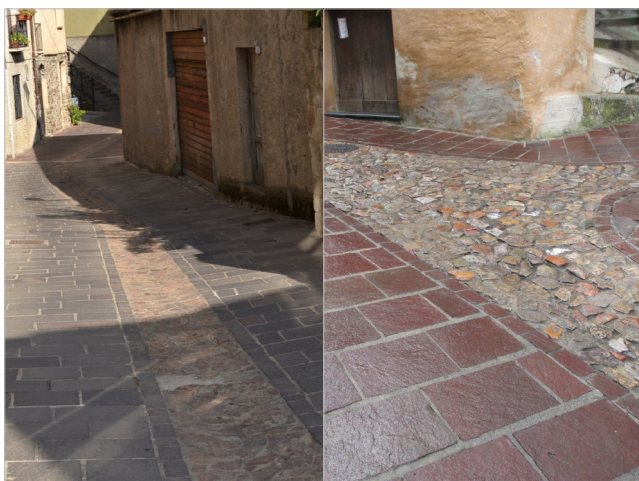
D8.6/6A Esempio di pavimentazione stradale da utilizzare come riferimento per i lavori di completamento delle vie non ancora lastricate

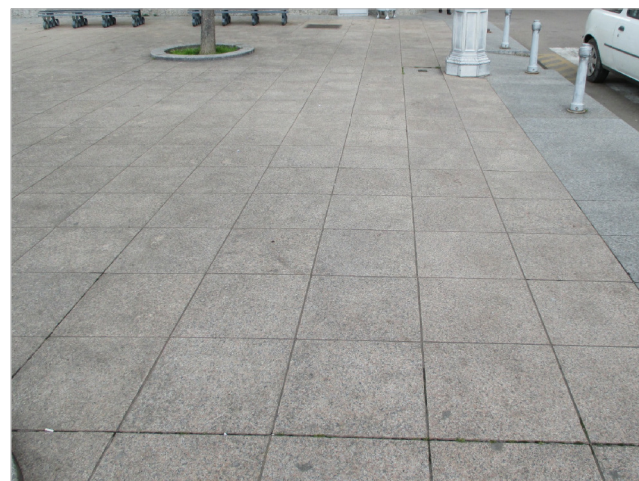
D8.7 Pavimentazione della piazza Rinaldo Loi, ottenuta mediante posa in opera di lastre di granito grigio con superficie rugosa.

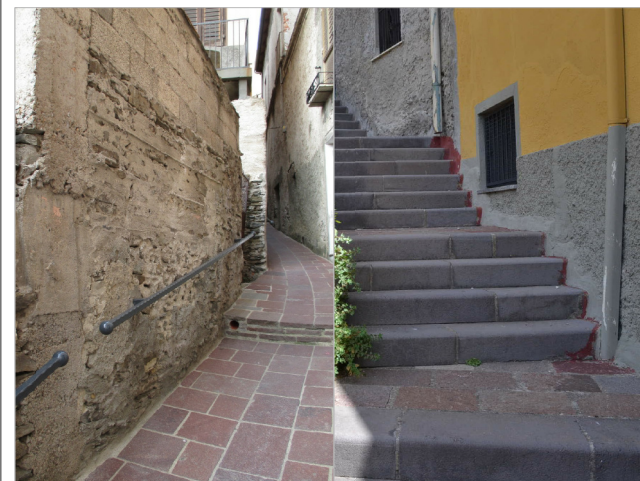
D8.8/8a Esempi di lastricato da evitare in maniera tale da rendere uniforme la realizzazione delle scalinate lungo tutto il centro matrice.

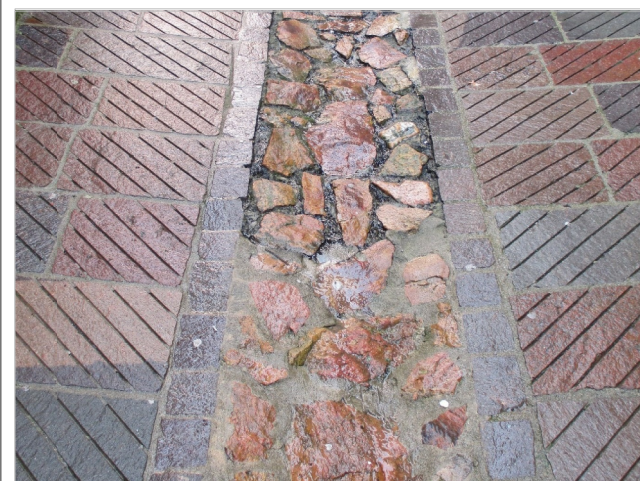
D8.9 Lastricato da evitare per il fatto che i tagli del porfido creano disomogeneità col porfido che delimita la canaletta di scolo.
